Projekt-Nr.	2162811	Ausfertigungs-Nr.	1/3	Datum	18.01.2017
-------------	----------------	-------------------	------------	-------	-------------------

Wohn- und Geschäftshaus, Postareal, Lörrach

Ergebnisbericht Begehung der Baulichkeiten zur Ermittlung rückbaurelevanter Bausubstanz und geotechnischer Vorbericht

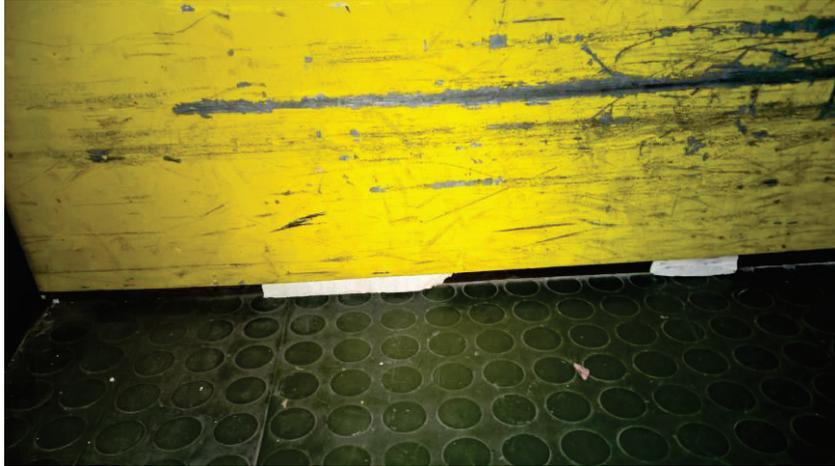
Foto 1: Asbestfüllung Brandschutztüre

- Ausbau der asbesthaltigen Baustoffe bzw. Bauteile mit Asbestverdacht unter Einhaltung der vorgeschriebenen Arbeitsschutzmaßnahmen (TRGS 519 – Asbest: Abbruch-, Sanierungs- oder Instandhaltungsarbeiten)

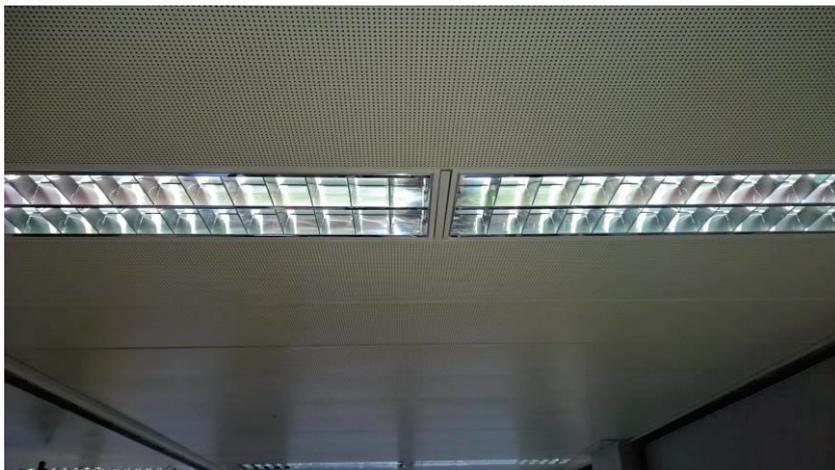
Foto 2: Abgehängte Decke, Leuchtmittel

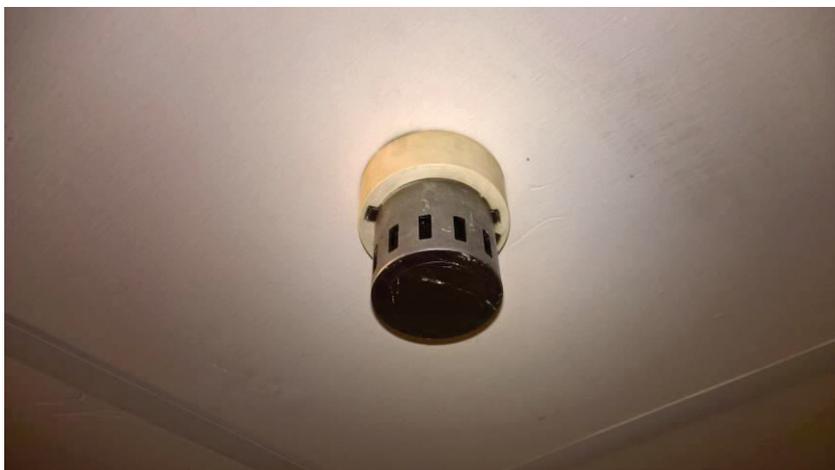
Foto 3: Brandmelder

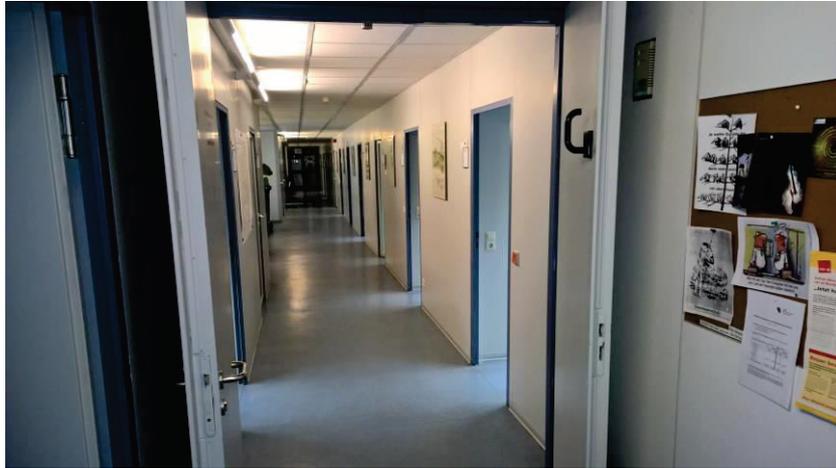
Foto 4: Leichtbauwände

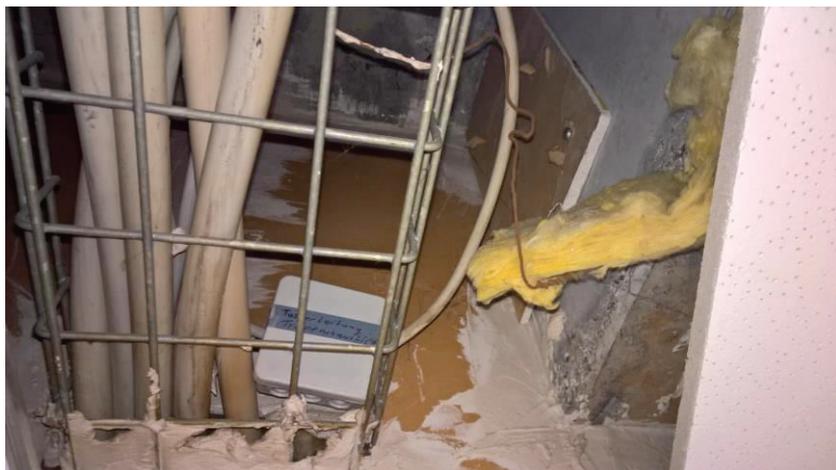
Foto 5: KMF, Asbestverdacht

- Ausbau der Baustoffe aus künstlichen Mineralfasern unter Einhaltung der vorgeschriebenen Arbeitsschutzmaßnahmen (TRGS 521 – Abbruch-, Sanierungs-, Instandsetzungsarbeiten mit alter Mineralwolle)

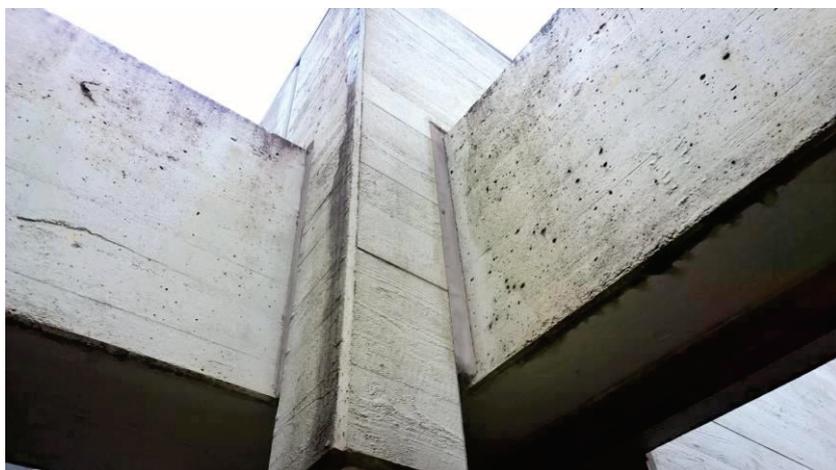
Foto 6: Dehnfugen

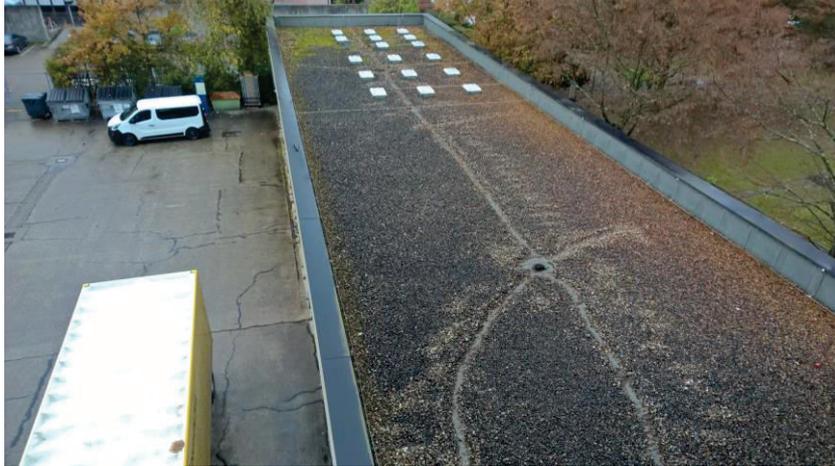
Foto 7: Dach Garage

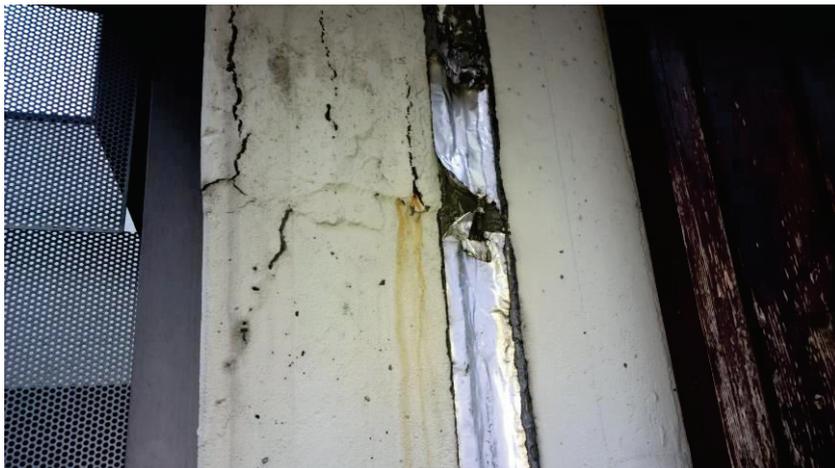
Foto 8: Trennfuge, Alukaschierung

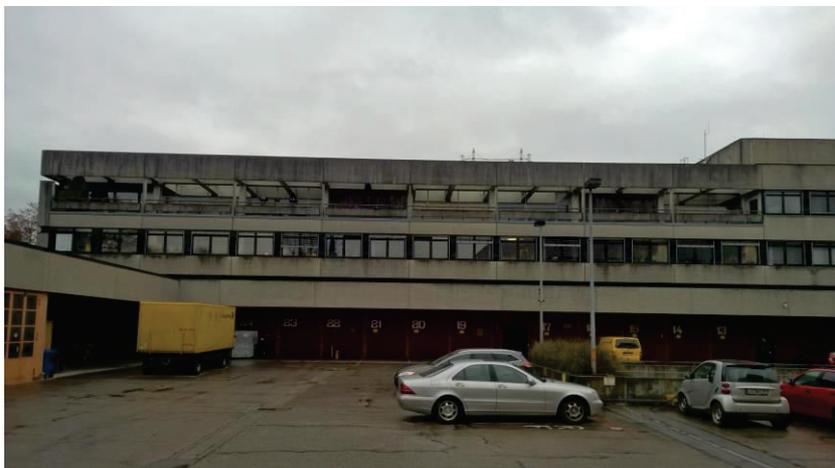
Als Außenbereich ist im Wesentlichen die Decke der Tiefgarage zu betrachten. Teilweise sind die Flächen gepflastert, teilweise mit Bitumenasphalt belegt.

Foto 9: Außenbereich, Bitumenasphalt

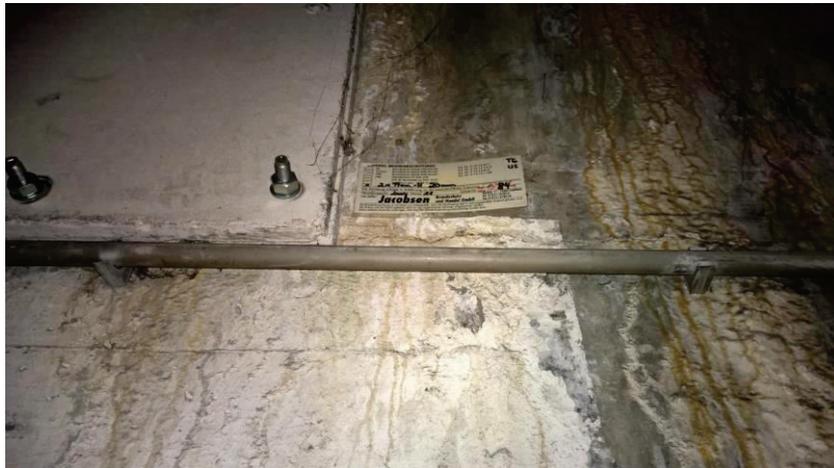
Foto 10: Brandabschottung, asbestfrei

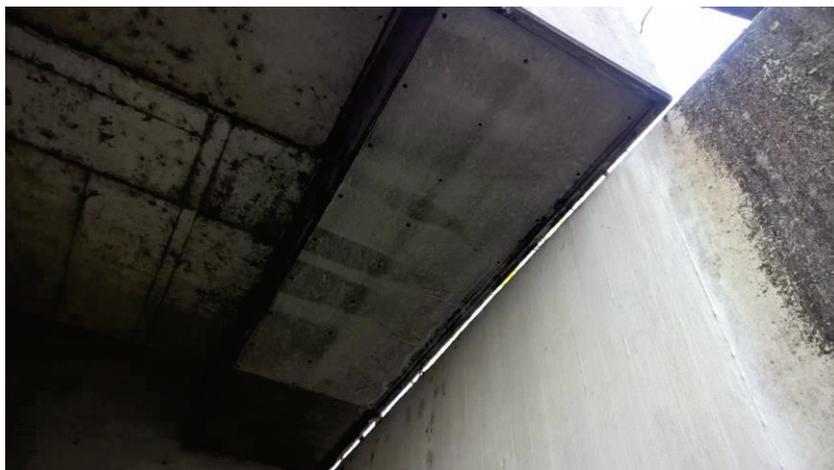
Foto 11: Festgebundene Asbestverkleidung

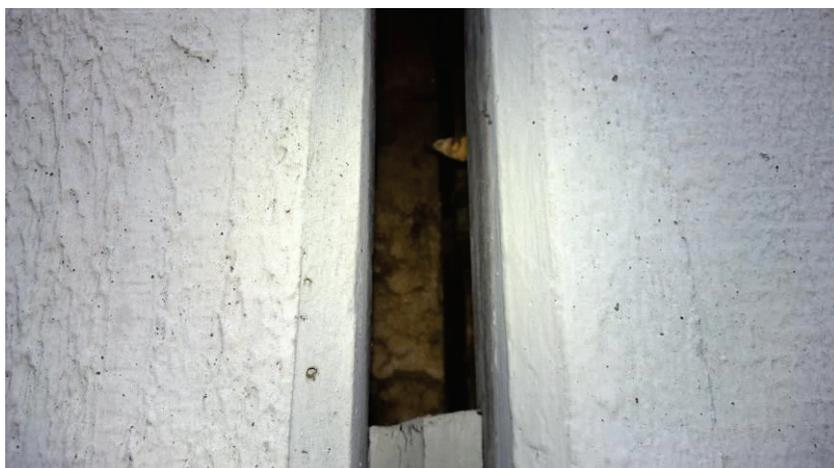
Foto 12: KMF in Betonfuge

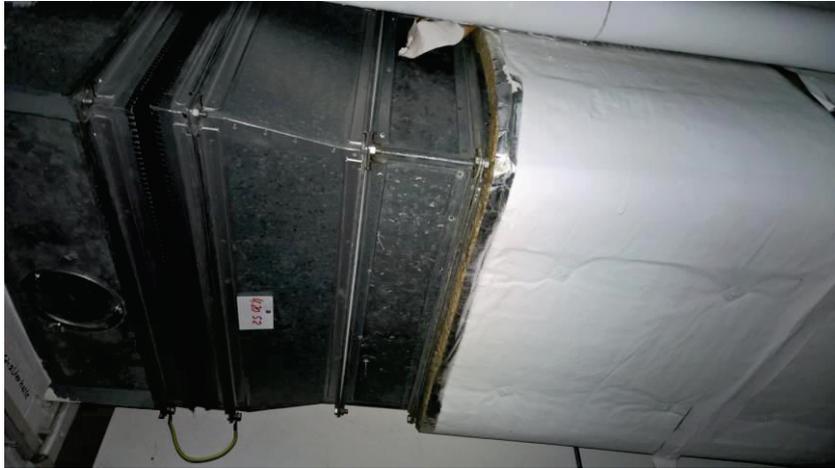
Foto 13: KMF-Ummantelung

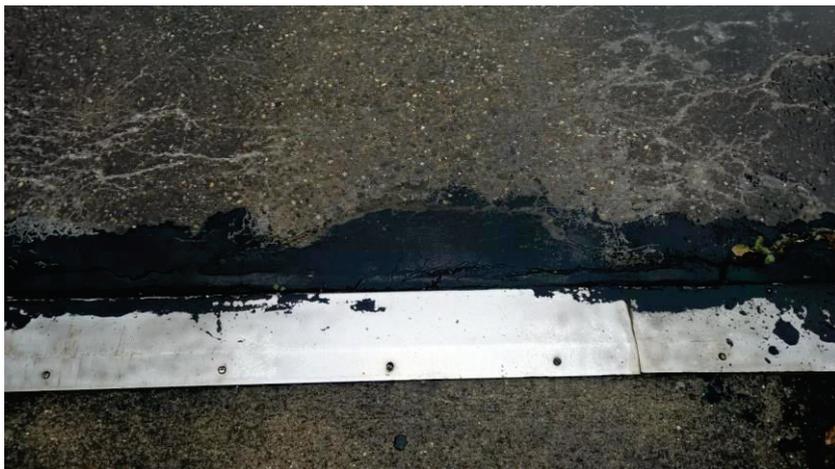
Foto 14: Abdichtung, Fuge, Verdacht PAK

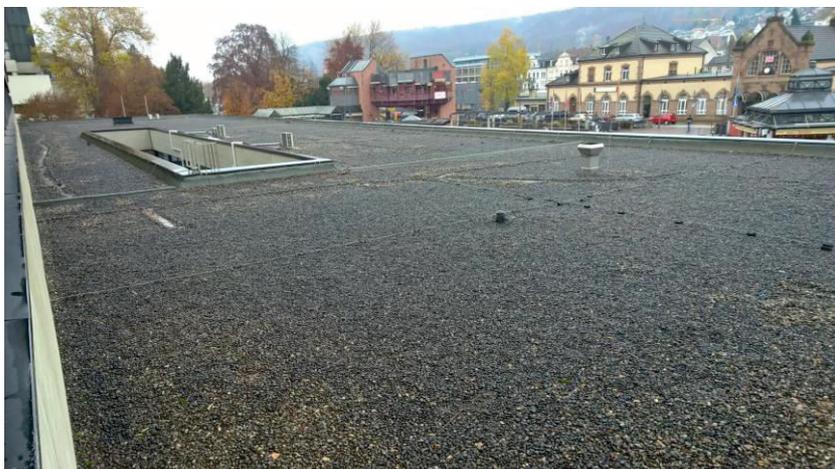
Foto 15: Flachdach, Zwischengeschoss Hauptgebäude

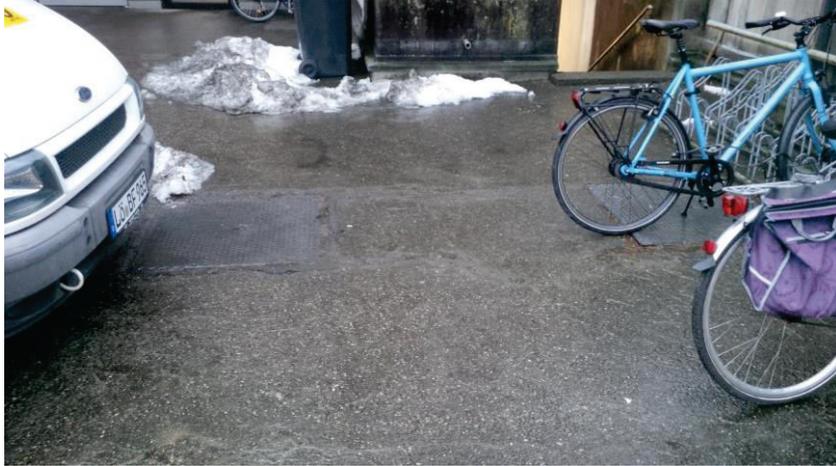
Beim Eingangsbereich, zwischen Pförtnerhäuschen und dem östlich gelegenen Postgebäude, befinden sich zwei Domschächte. In einem Schnitt ist beim Pförtnerhaus eine Tankstelle benannt. In einem Schnitt ist an der bezeichneten Stelle ein Tank eingetragen. Beim Umweltamt des Landratsamtes sollten die Tankakten eingesehen werden. Mit Verunreinigungen des Untergrundes im Bereich einer Zapfinsel ist wegen der Tiefgarage nicht zu rechnen. Die Tanktasse ist allerdings nicht zugänglich, hier besteht die Möglichkeit einer Untergrundverunreinigung.

Foto 16: Zwei Domschächte (möglicherweise unterirdische Tanks ehem. Tankstelle, kein Zugang)

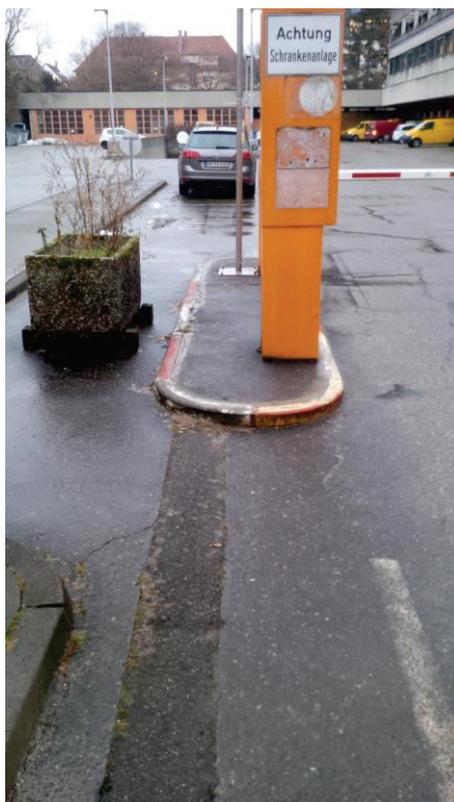
Foto 17: Denkbare Zapfstellenbereich
