| 2182879 | Gesamt: 3 | 23.11.2018 |

**Zentralklinikum Entenbad-Ost,  
Lörrach-Hauingen**

**– Baugrund- und Gründungsgutachten –**

Auftraggeber **Kliniken des Landkreises Lörrach**

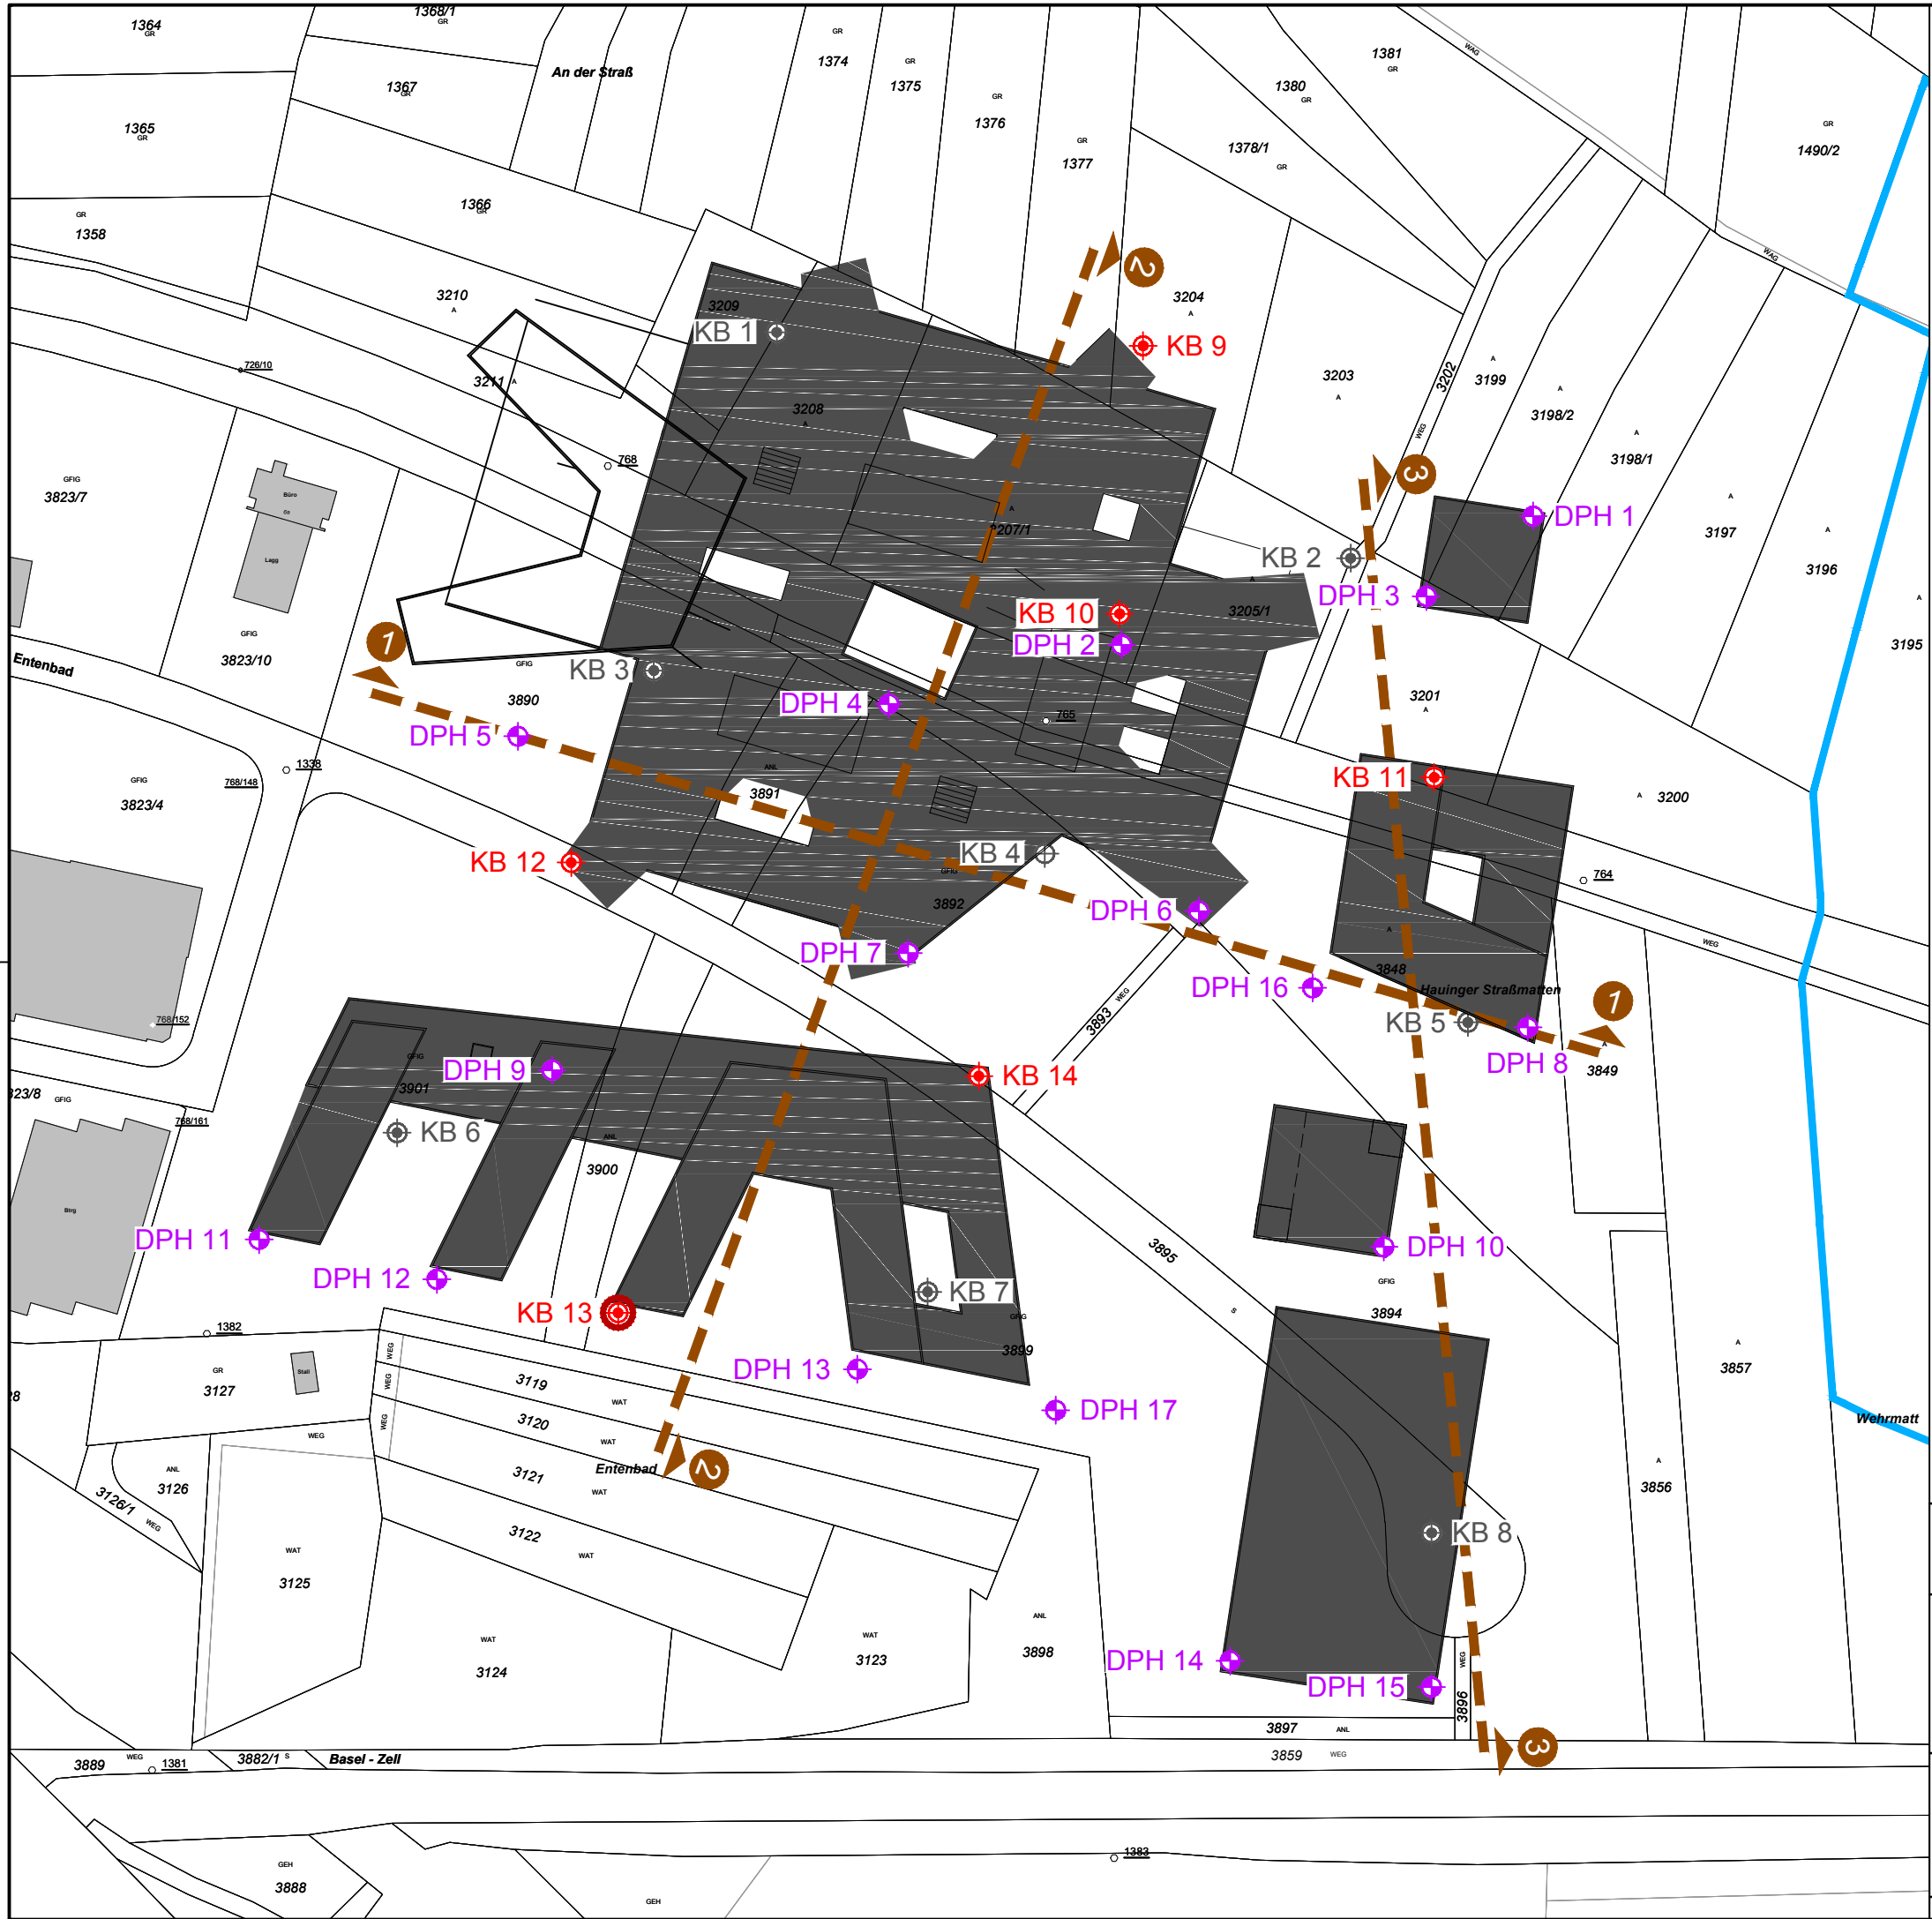
Aufschlüsse vom Sep./Okt. 2018:

| 1.2 | Lageplan mit Darstellung der Aufschlüsse, Maßstab 1 : 1.500 |
